**UNIONE MONTANA DEI COMUNI DI
ARIZZANO E VIGNONE**

**PROGRAMMA ANNUALE 2022-2023
DEGLI INTERVENTI DI
SISTEMAZIONE IDROGEOLOGICA
da finanziare con Fondi ATO
Annualità 2020 - 2021**

**RELAZIONE CON
SCHEDE INTERVENTO
RIO PIAGGIO-2022,
N. VG_01bis**

Novembre 2022

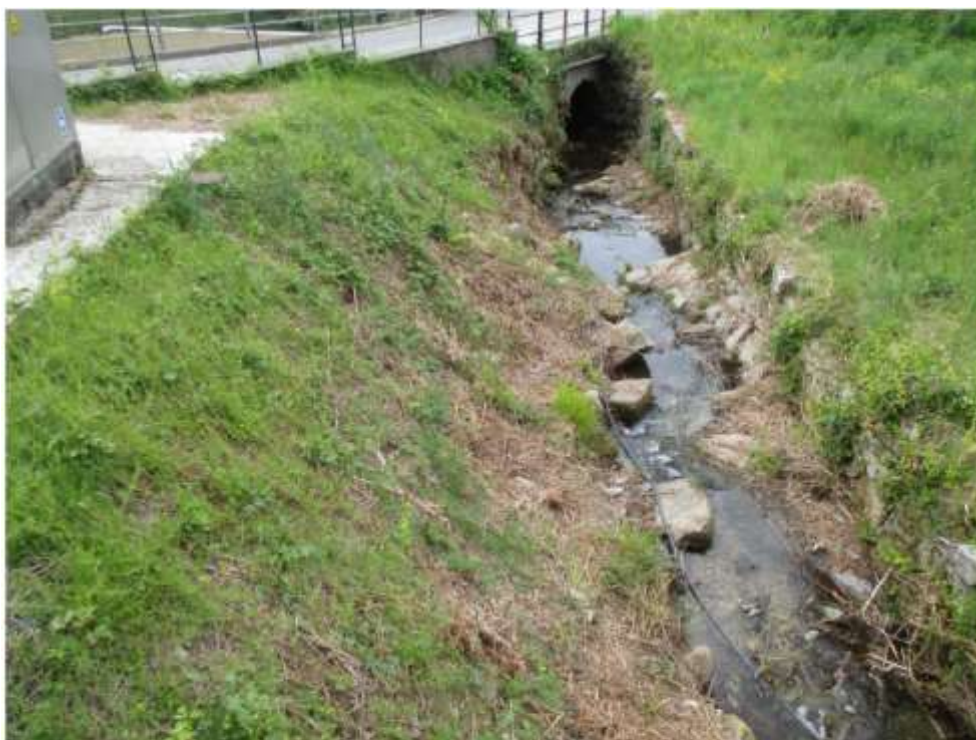
Tale processo erosivo si esplica soprattutto in sx idrografica, perché non difesa da alcuna opera spondale e quindi può evolvere sempre di più, in quanto la sponda opposta (destra) è protetta da un muro in conci di pietra, in discreto stato di conservazione.

Veduta della tratta del Rio Piaggio a valle di Via Francioli, in cui si può apprezzare la differenza tra sponda sinistra e sponda destra, quest'ultima difesa da un muro in blocchi di pietrame

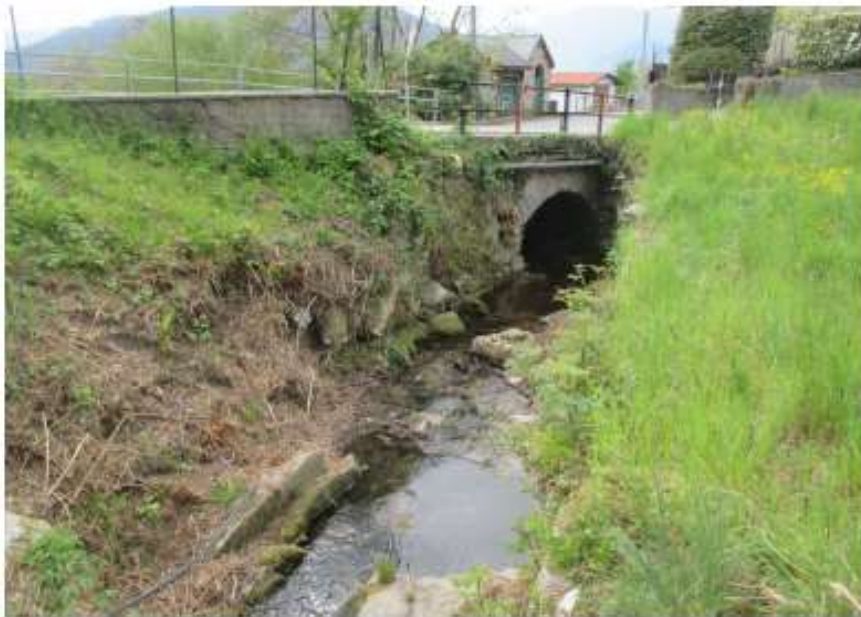
L'evoluzione di tale processo, che all'estremità occidentale del mappale è già in fase avanzata, in quanto dal vecchio muro esistente sono crollati alcuni conci di pietra dalla base e questo facilita ed accelera il processo erosivo da parte dell'attività idraulica torrentizia, sta portando alla destabilizzazione del vecchio manufatto di sostegno.

Nella tratta di difesa spondale interessata, che è lunga circa 30 m, una ulteriore evoluzione del dissesto in atto potrebbe creare seri problemi di stabilità alla scarpata della latistante Strada Comunale, da contrastare mediante realizzazione di opere di difesa della sponda sinistra dell'alveo del Rio Piaggio.

difesa spondale ammalorata nei pressi del ponticello di via Venezia, con particolare della tratta con conci mancanti al piede

L'intervento consisterà nel risanamento della tratta di muro in pietrame dove sono crollati taluni conci lapidei ed il muro è stato scalzato al piede, oltre alla costruzione di una breve tratta di nuova difesa spondale in blocchi lapidei di piccola-media pezzatura.

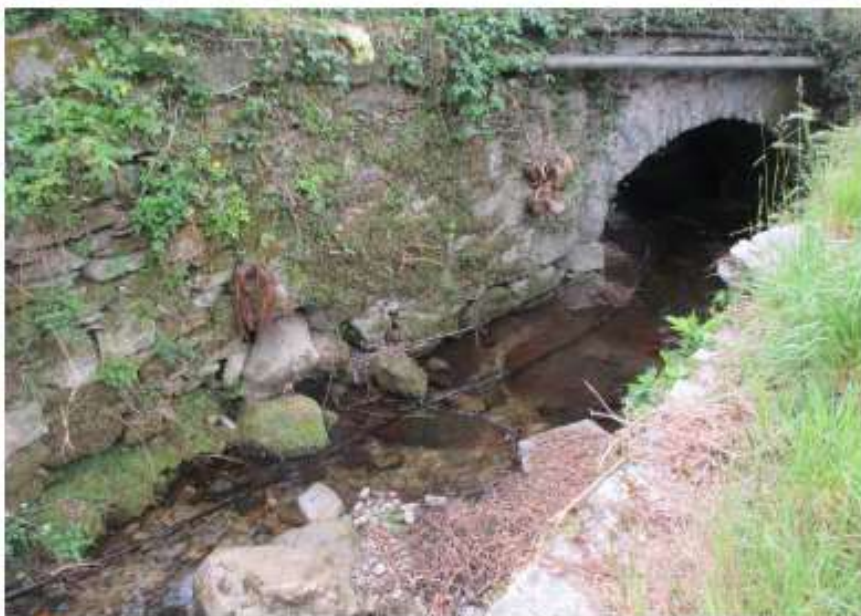
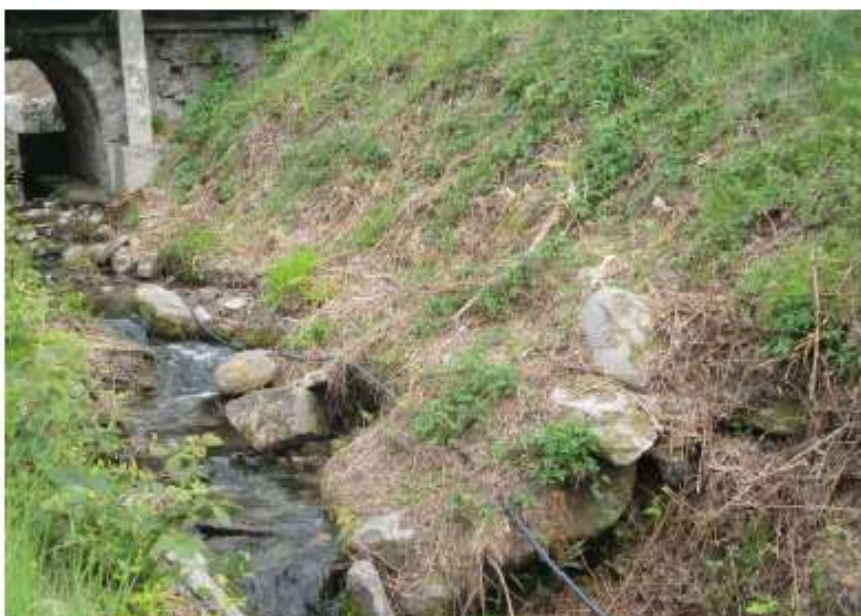
I recenti lavori di manutenzione straordinaria lungo le sponde del Rio Piaggio, nelle tratte defluenti nel centro abitato del territorio di Vignone, che hanno comportato il taglio della folta vegetazione infestante, che mascherava lo stato di conservazione delle sponde e dei vecchi muri in pietra di difesa spondale, hanno consentito di osservare e rilevare che anche nella tratta di sponda del suddetto corso d'acqua, posta in sx idrografica, all'altezza dell'incrocio tra Via R. Francioli e l'inizio di Via Venezia, è attivo un processo di erosione e di dilavamento al piede della scarpata, priva di opere di difesa, tranne all'estremità occidentale ove esiste un vecchio muro in conci di pietra, adiacente alla spalla del ponticello ad arco sotto il sedime di Via Venezia.

Tratta a valle del ponticello di via Francioli, priva di muro spondale
