**UNIONE MONTANA DEI COMUNI DI
ARIZZANO E VIGNONE**

**PROGRAMMA ANNUALE 2022-2023
DEGLI INTERVENTI DI
SISTEMAZIONE IDROGEOLOGICA
da finanziare con Fondi ATO
Annualità 2020 - 2021**

**RELAZIONE CON
SCHEDE INTERVENTO
RIO PIAGGIO-2022,
N. VG_01bis**

Novembre 2022

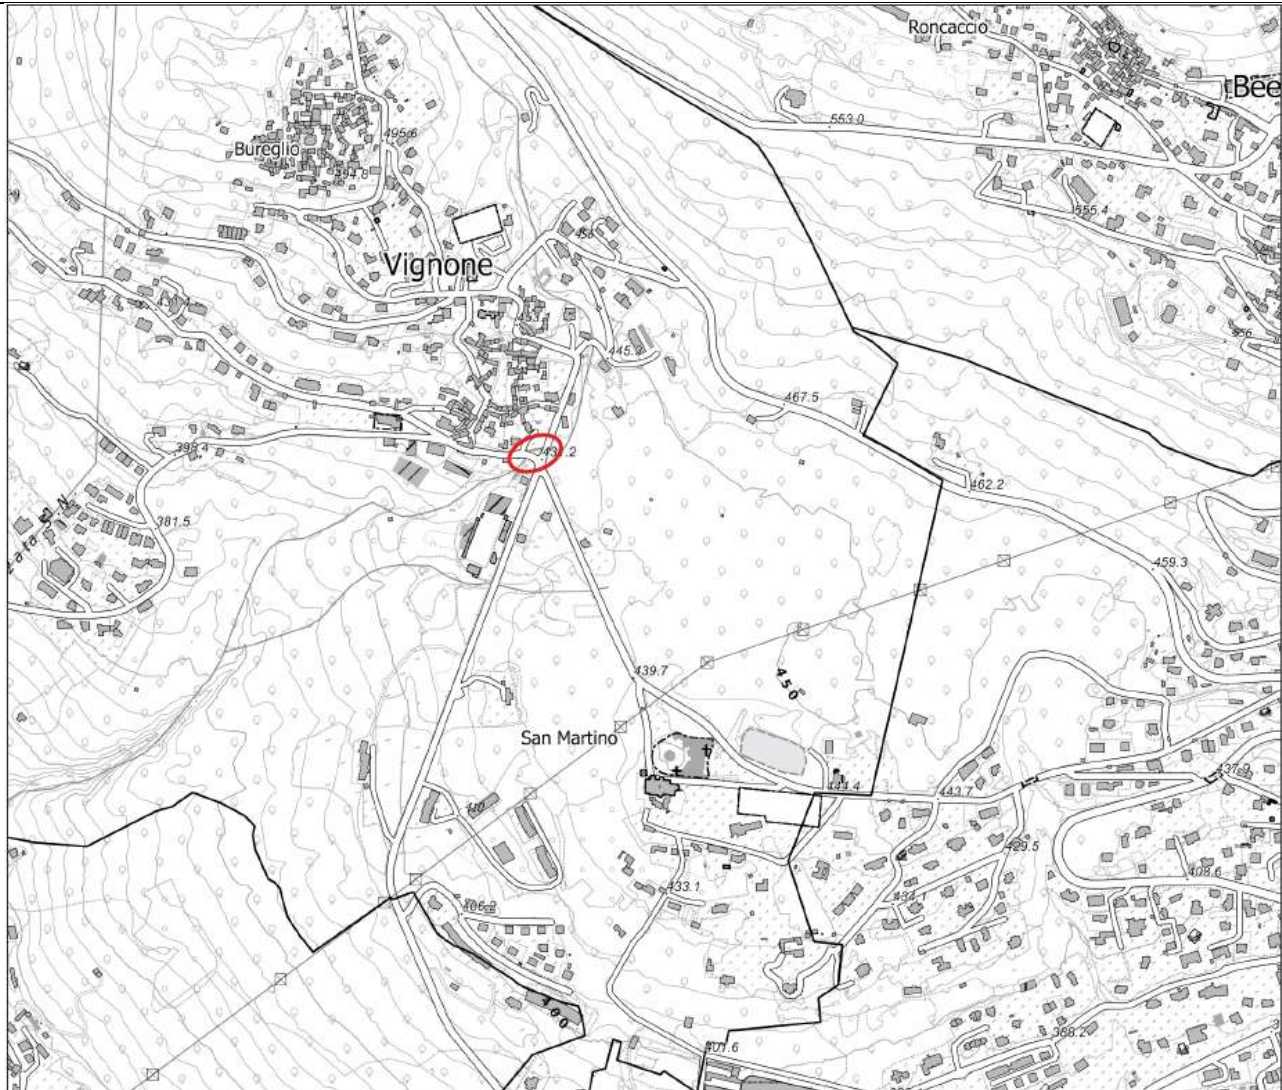
ESTRATTO BDTRE 2022 - Sez. 073030

I recenti lavori di manutenzione straordinaria lungo le sponde del Rio Piaggio, nelle tratte defluenti nel centro abitato del territorio di Vignone, che hanno comportato il taglio della folta vegetazione infestante, che mascherava lo stato di conservazione delle sponde e dei vecchi muri in pietra di difesa spondale, hanno consentito di osservare e rilevare che anche nella tratta di sponda del suddetto corso d'acqua, posta in sx idrografica, all'altezza dell'incrocio tra Via R. Francioli e l'inizio di Via Venezia, è attivo un processo di erosione e di dilavamento al piede della scarpata, priva di opere di difesa, tranne all'estremità occidentale ove esiste un vecchio muro in conci di pietra, adiacente alla spalla del ponticello ad arco sotto il sedime di Via Venezia.

Tale processo erosivo si esplica soprattutto in sx idrografica, perché non difesa da alcuna opera spondale e quindi può evolvere sempre di più, in quanto la sponda opposta (destra) è protetta da un muro in conci di pietra, in discreto stato di conservazione.

L'evoluzione di tale processo, che all'estremità occidentale del mappale è già in fase avanzata, in quanto dal vecchio muro esistente sono crollati alcuni conci di pietra dalla base e questo facilita ed accelera il processo erosivo da parte dell'attività idraulica torrentizia, sta portando alla destabilizzazione del vecchio manufatto di sostegno.

Nella tratta di difesa spondale interessata, che è lunga circa 30 m, una ulteriore evoluzione del dissesto in atto potrebbe creare seri problemi di stabilità alla scarpata della latistante Strada Comunale, da contrastare mediante realizzazione di opere di difesa della sponda sinistra dell'alveo del Rio Piaggio.
